Η Ιστορία των Δημοσίων Αερομεταφορών στην Ελλάδα

ΠΑΡΑΡΤΗΜΑ Β : Συμπλήρωμα Ατυχημάτων.
(ε) Μάιος 2020

Συμπλήρωμα Ατυχημάτων

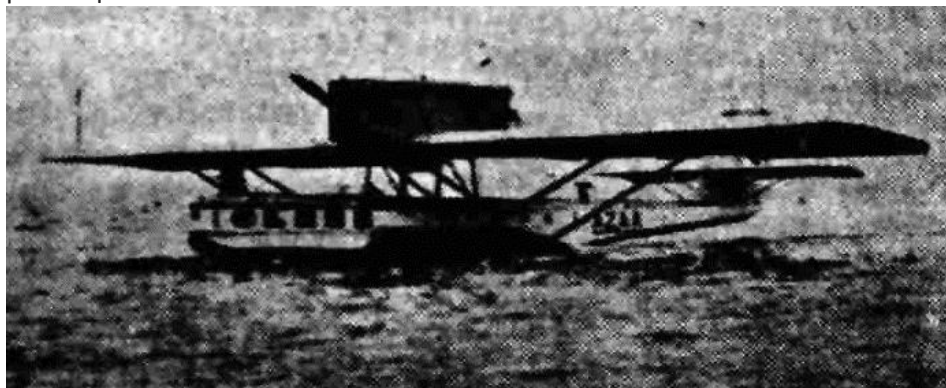
Το συγκεκριμένο υδροπλάνο τύπου Dornier Do J Wal Asso 500 Cabina, αρ. σειράς 085, ιταλικού νηολογίου I-AZDH εκτελούσε πτήση Κωνσταντινούπολη – Μυτιλήνη με 4-μελές πλήρωμα και 7 επιβάτες την Τρίτη 10-Ιουν.-1930. Προσθαλασώθηκε κανονικά στη Μυτιλήνη στις 12:30 το μεσημέρι, και ανεφοδιάστηκε με καύσιμα. Κατά την αποθαλάσωσή του με επόμενο προορισμό το Φάληρο στην Αθήνα, παρατηρήθηκε πυρκαγιά στο ένα καρμπυρατέρ. Το σκάφος επέστρεψε στο λιμένα της Μυτιλήνης και αποβιβάστηκαν όλοι οι επιβάτες με τη βοήθεια του ασυρματιστή, ενώ στη συνέχεια το υδροπλάνο χωρίς επιβαίνοντες, καταστράφηκε ολοσχερώς και βυθίστηκε⁴⁰⁰.

Εικόνα 2 Το υδροπλάνο I-AZDH της Aero Espresso Italiana, που καταστράφηκε στη Μυτιλήνη (ΠΗΓΗ: Εφημερίδα «Ακρόπολις», 12/6/1930, σελ. 7).

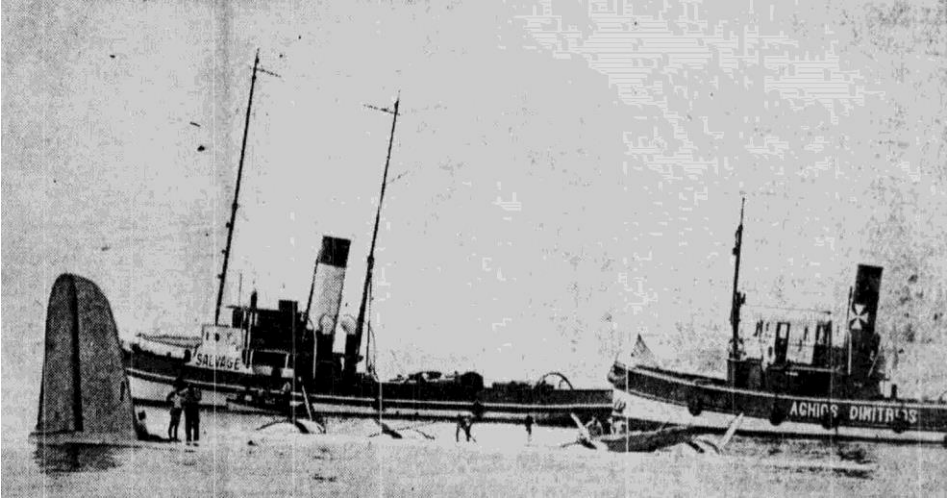
Το ολοκαίνουργιο γιγαντιαίο (4-κινητήριο, 20 τόνων) για την εποχή του υδροπλάνο Short S.23 Empire Flying Boat Mk I, με αρ. σειράς S.820, με νηολόγιο G-ADVC την Παρασκευή 1/10/1937 στις 6:15 πμ αναχώρησε από την Αλεξάνδρεια και έφτασε για προσθαλάσωση στο Φαληρικό όρμο στην Αθήνα στις 10:30 πμ, με 5-μελές πλήρωμα και 9 επιβάτες. Στο Φάληρο ο καιρός ήταν αίθριος και η θάλασσα «λάδι». Αυτό με τη φορά του υδροπλάνου για προσθαλάσωση, δημιουργούσε αντικατοπτρισμό με αποτέλεσμα να μην καταφέρει ο κυβερνήτης να αντιληφθεί το πραγματικό ύψος του υδροπλάνου, φαίνεται να σταμάτησε τους κινητήρες σε ύψος αρκετών μέτρων⁴⁰⁸, να πέσει με ορμή στην επιφάνεια, να αναπηδήσει και να ξαναπέσει στη θάλασσα. Το αποτέλεσμα ήταν αφενός να τραυματιστούν οι επιβαίνοντες, μερικοί σοβαρά, αφετέρου να υποστεί ρωγμή και να αρχίσει να βυθίζεται γρήγορα. Έσπευσαν στο σημείο σωστικά μέσα, το υδροπλάνο όμως είχε δύο καταστρώματα με το κάτω να είναι ολόκληρο κάτω από το νερό και η πρόσβαση σε αυτό δύσκολη. Έγιναν πολλές προσπάθειες αλλά 3 από τους επιβάτες που εγκλωβίστηκαν τελικά πνίγηκαν⁴⁰⁹.

Εικόνα 3 Το υδροπλάνο G-ADVC βυθισμένο στον Φαληρικό όρμο (ΠΗΓΗ: εφημερίδα «Ακρόπολις» 2/10/1937).

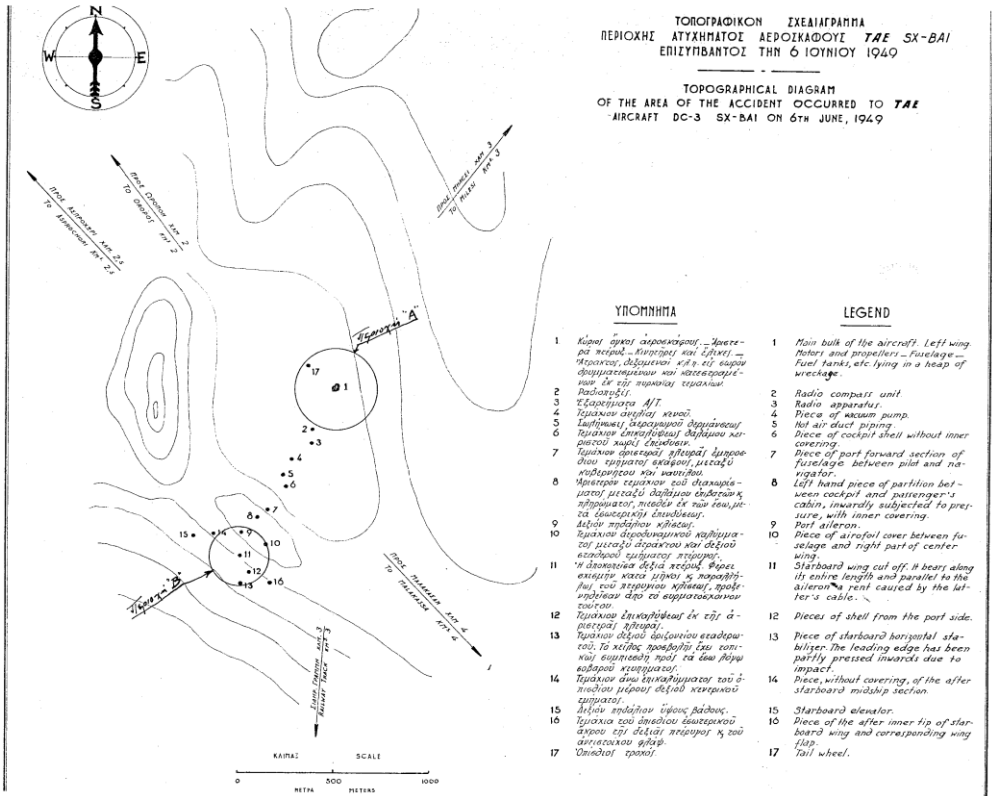
Εικόνα 4 Η αποτύπωση του χώρου του ατυχήματος όπως έγινε από την ομάδα διερεύνησης («εντός 48 ωρών»).

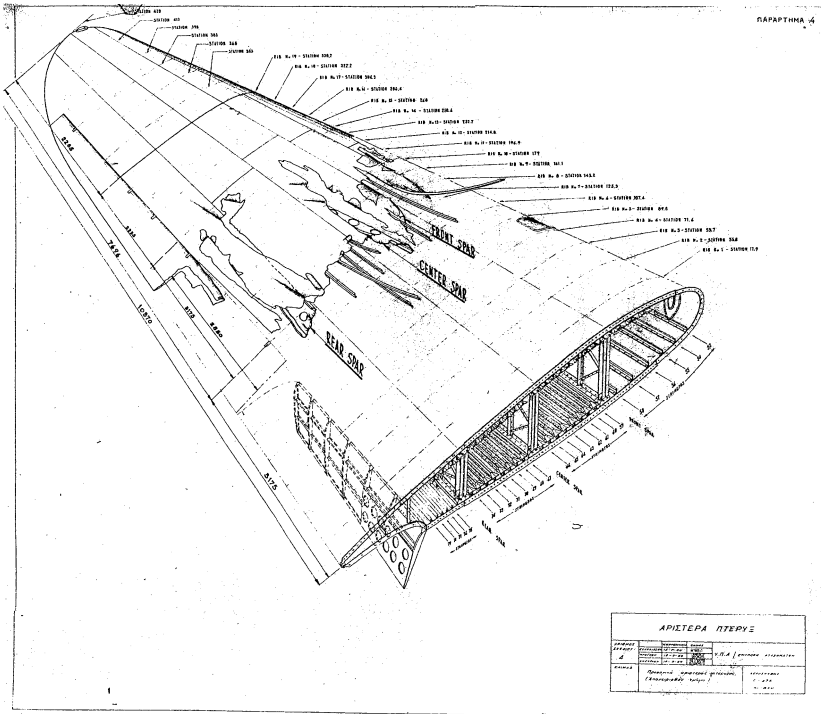
Εικόνα 5 Η αριστερή πτέρυγα του SX-BAD όπως βρέθηκε σε απομακρυσμένη θέση.

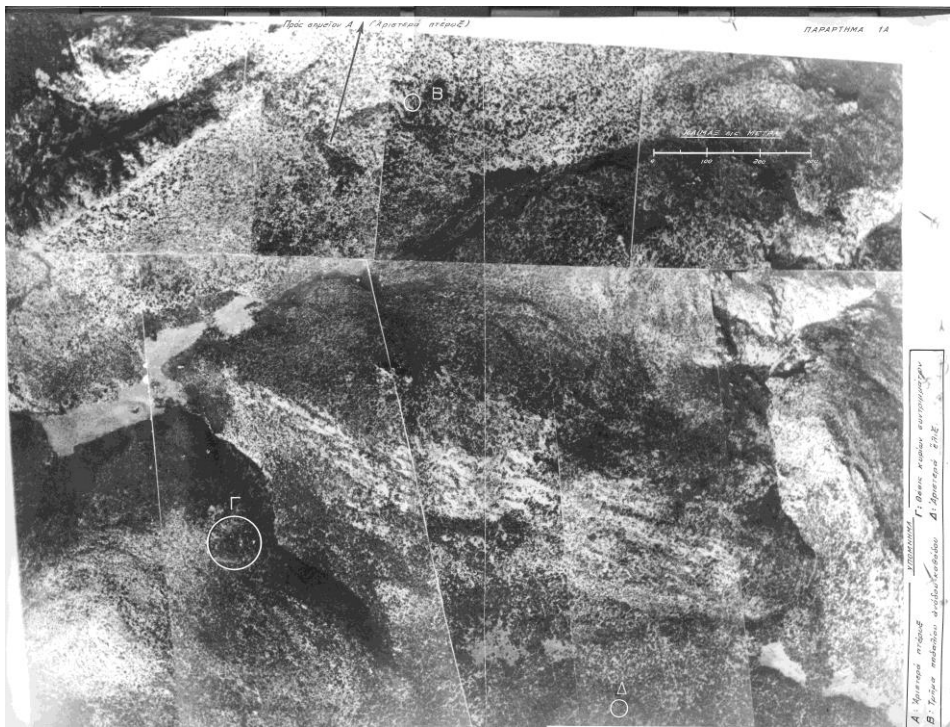
Εικόνα 6 Η αεροφωτογραφία της διασποράς των συντρίμμων του SX-BAD.

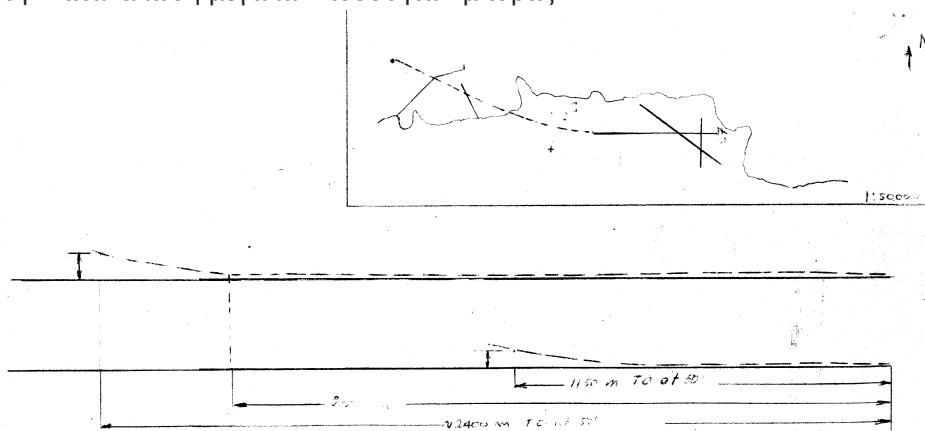
Το ατύχημα αποδόθηκε σε πρόβλημα της τροφοδοσίας καυσίμου ή της ανάφλεξης το οποίο όμως υπήρχε ήδη πριν την απογείωση γιατί και το αεροσκάφος χρειάστηκε περίπου 50% μεγαλύτερη απόσταση μέχρι να απογειωθεί, και το οποίο το πλήρωμα δεν κατάφερε να εντοπίσει έγκαιρα επειδή στην παραμονή του στο Ηράκλειο αντί να αναπαυθεί, είχε αποδοθεί στην κατανάλωση μεγάλων ποσοτήτων μπίρας.

Εικόνα 7 Το σχεδιάγραμμα της σύντομης πτήσης και της πτώσης του G-AMNK.

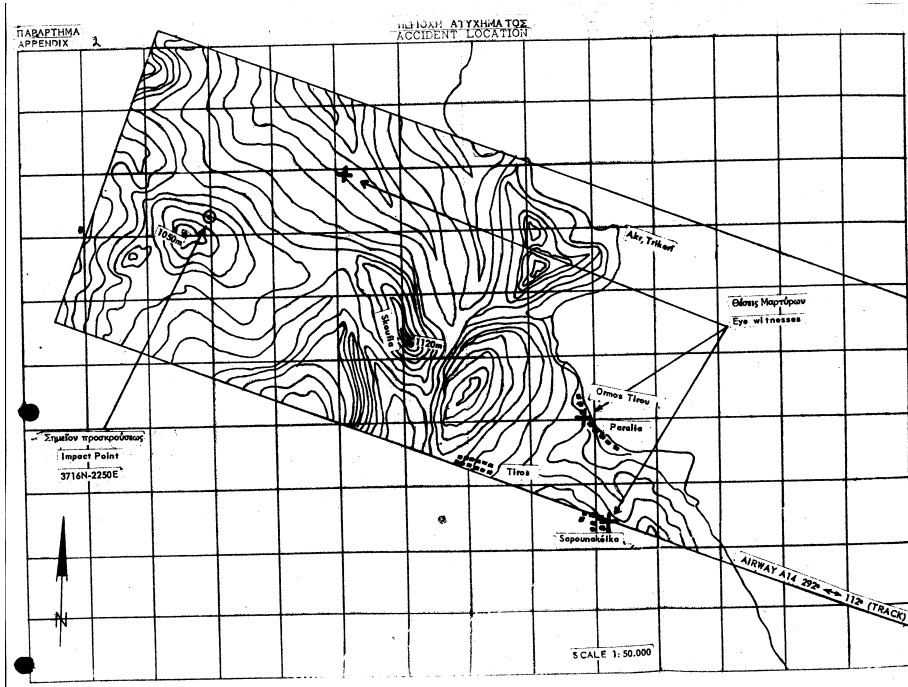
πλαγιά του όρους Σκούφια(18:20' – 18:25' GMT). Τα αίτια της πυρκαγιάς δεν μπόρεσαν να προσδιοριστούν.

Εικόνα 8 Η τελική πορεία και το σημείο συντριβής του OD-AEL.

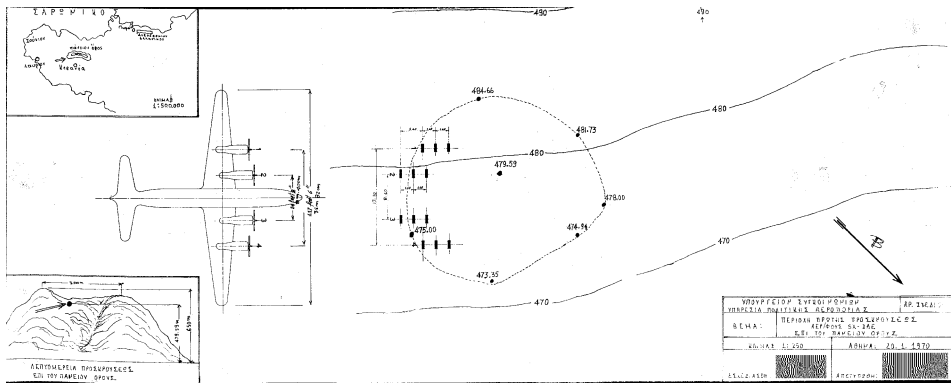
Εικόνα 9 Η τελική πορεία και το σημείο πτώσης του SX-DAE.

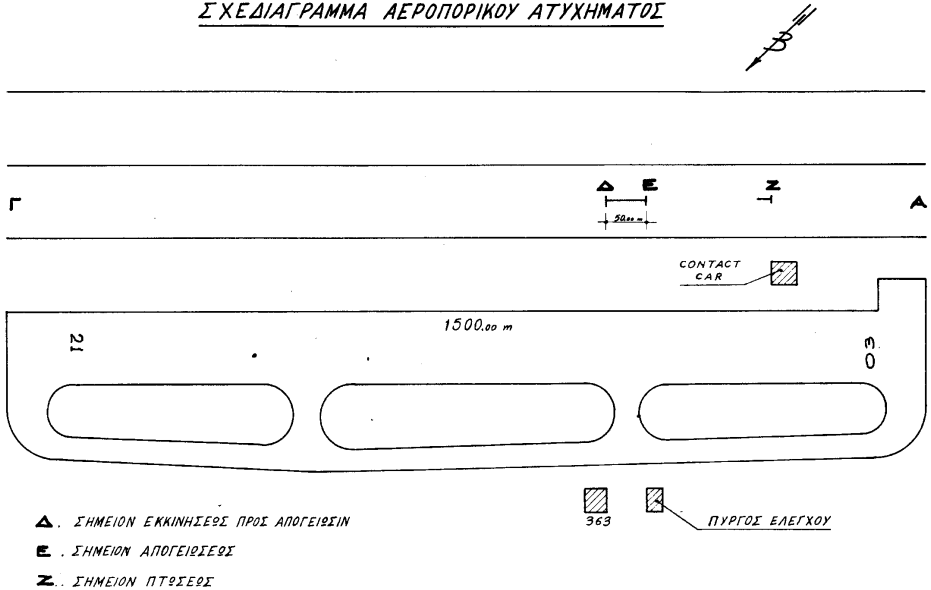
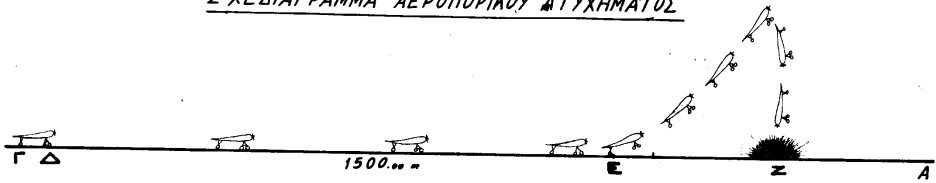
Από τη διερεύνηση βρέθηκε το πηδάλιο ανόδου-καθόδου συνδεδεμένο ανάστροφα, εξαιτίας του οποίου το αεροσκάφος πήρε μεγάλη γωνία ανόδου, έπεσε σε απώλεια στήριξης και συνετρίβη.

Εικόνα 10 Το σχεδιάγραμμα του ατυχήματος του SX-ADO.

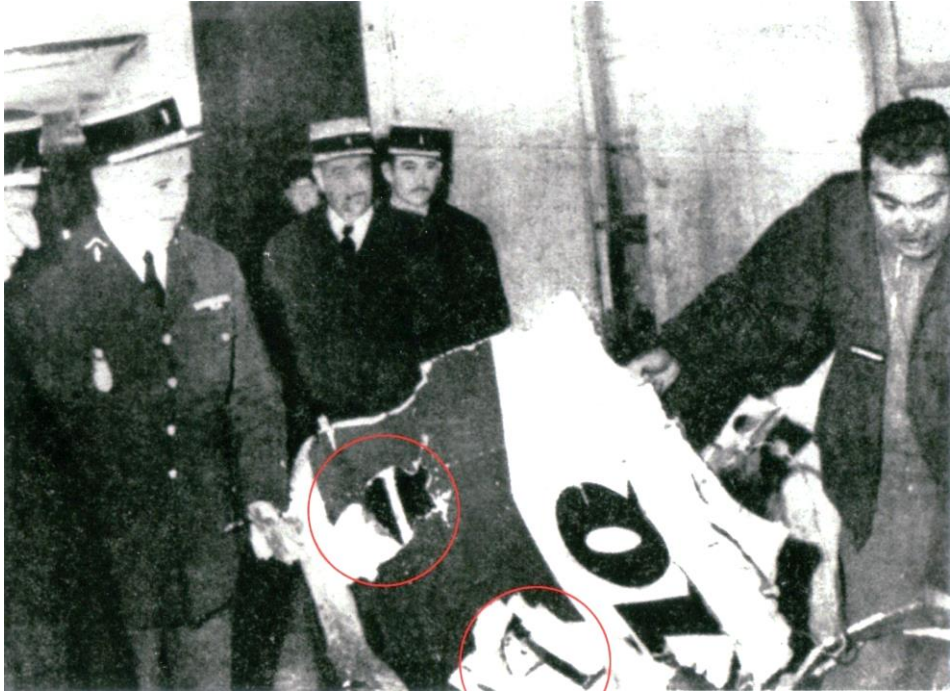
Εικόνα 12 Φωτογραφία της δεξιάς πλευράς της ατράκτου ακριβώς πάνω από την πτέρυγα του SX-ASO, από το ηλεκτρονικό βιβλίο του Γρηγόρη Κουρή «Αξέχαστες πτήσεις», για την οποία αναφέρει: «Στη φωτογραφία που ακολουθεί, στο εξώφυλλο του παρόντος βιβλίου, φαίνονται καθαρά τα σημάδια της έκρηξης μέσα στους δύο κύκλους».

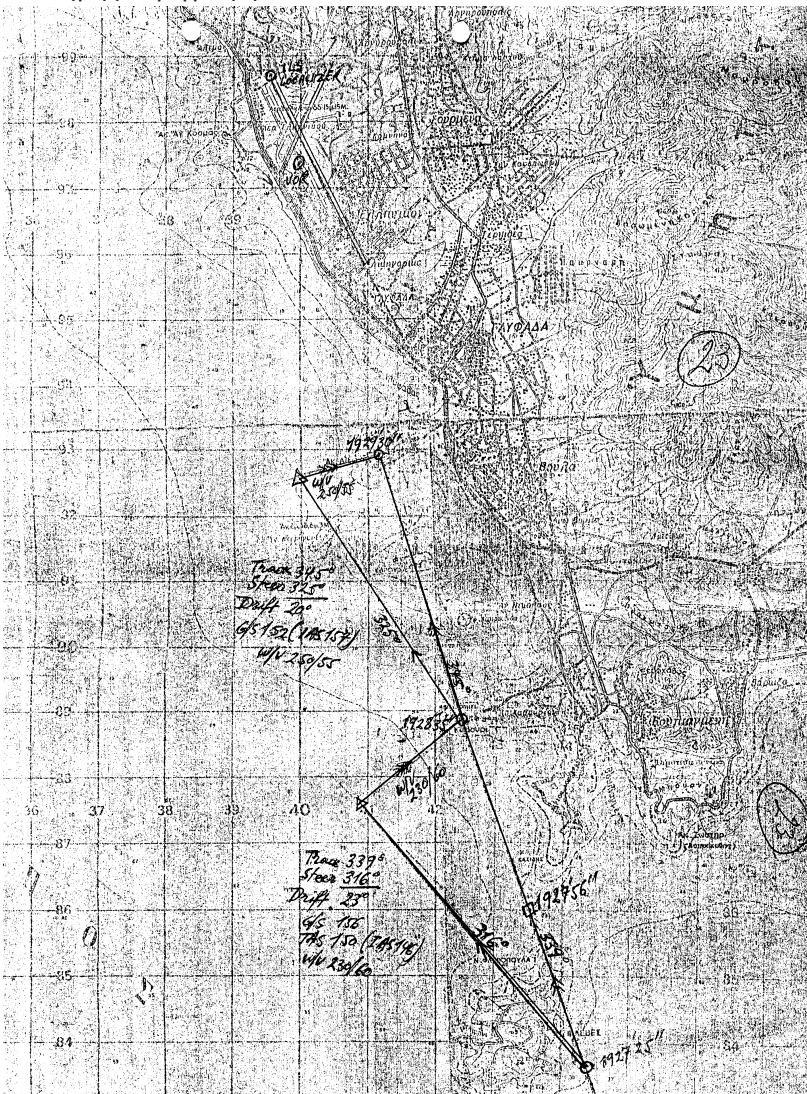
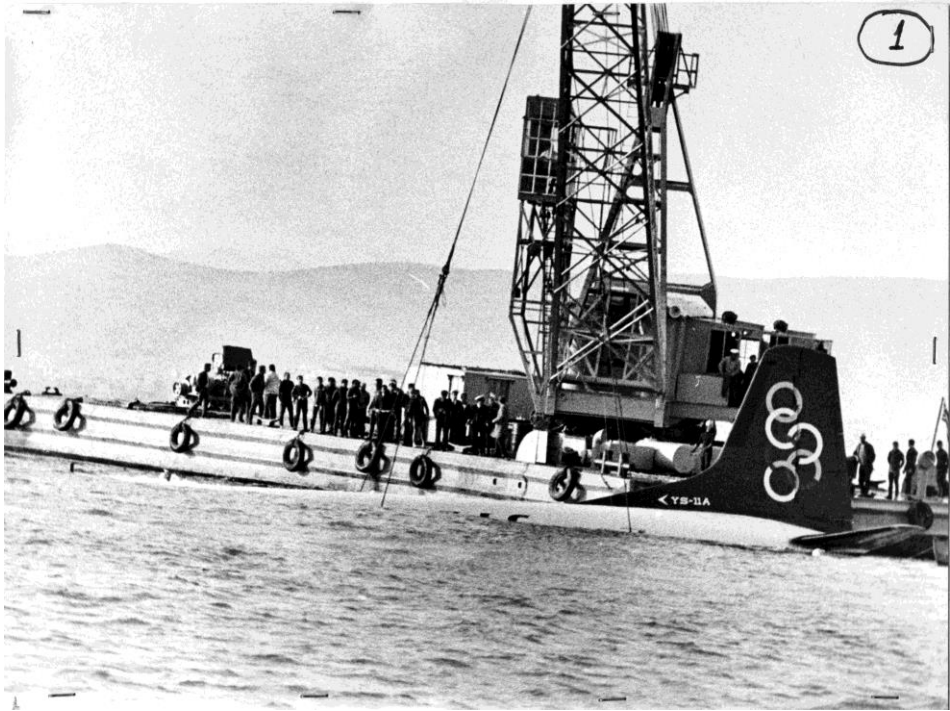
Εικόνα 13 Η ανέλκυση του SX-BBQ ήταν προϋπόθεση για την ολοκλήρωση της διερεύνησης.

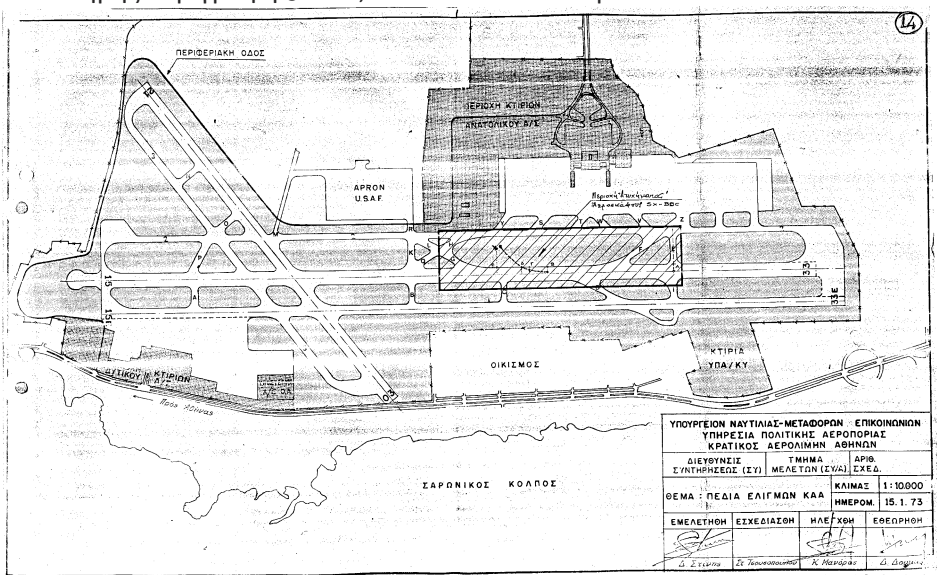
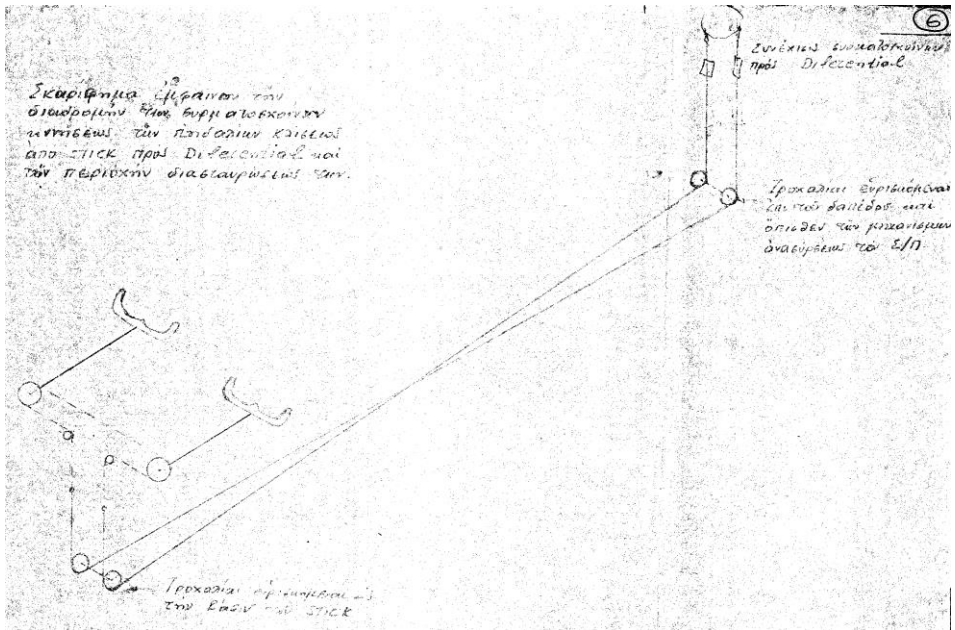
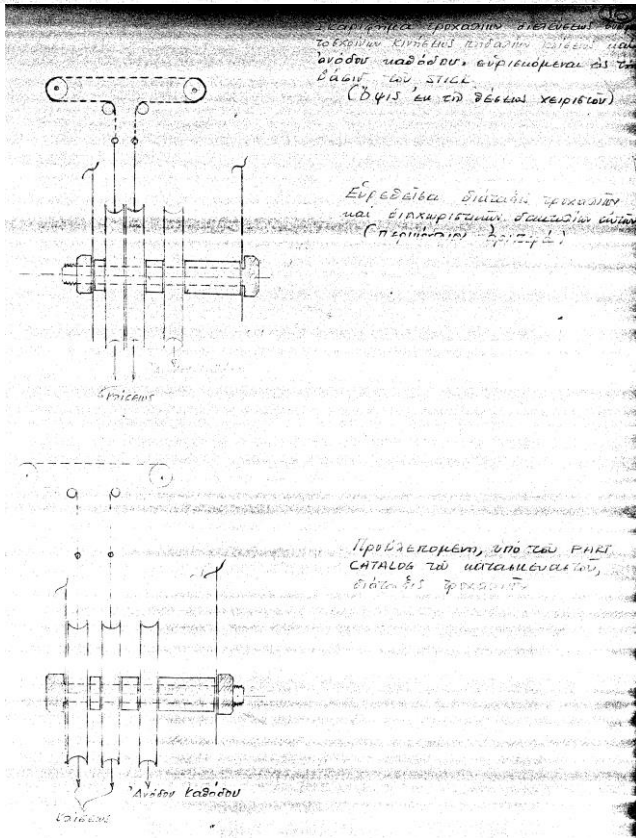
Εικόνα 14 Για να μπορέσουν να συνδεθούν ανάστροφα τα συρματοόχινα κλίσης, απαιτείτο να μετακινηθούν οι τροχαλίες κάτω από το χειριστήριο.

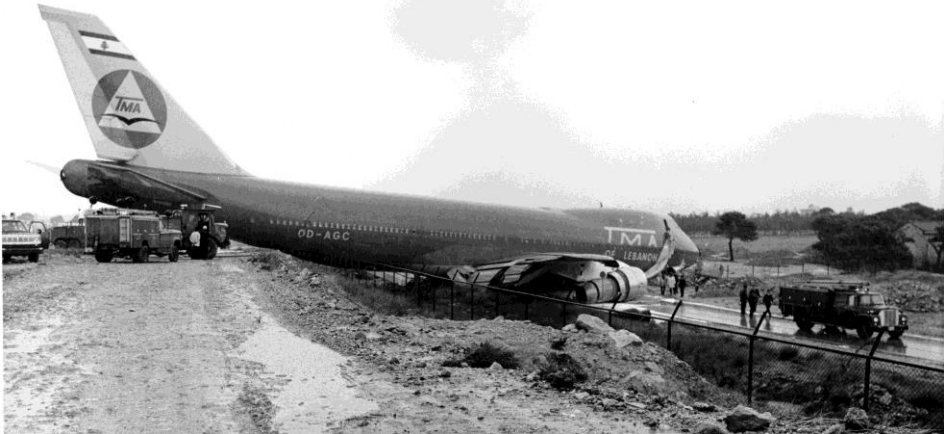
Εικόνα 15 Το OD-AGC στη θέση όπου σταμάτησε μετά την υπέρβαση του 15L (το υπερυψωμένο τμήμα είναι το τέλος του αεροδρομίου Ελληνικού, ενώ ο δρόμος από κάτω είναι αυτός του Γκολφ της Γλυφάδας).

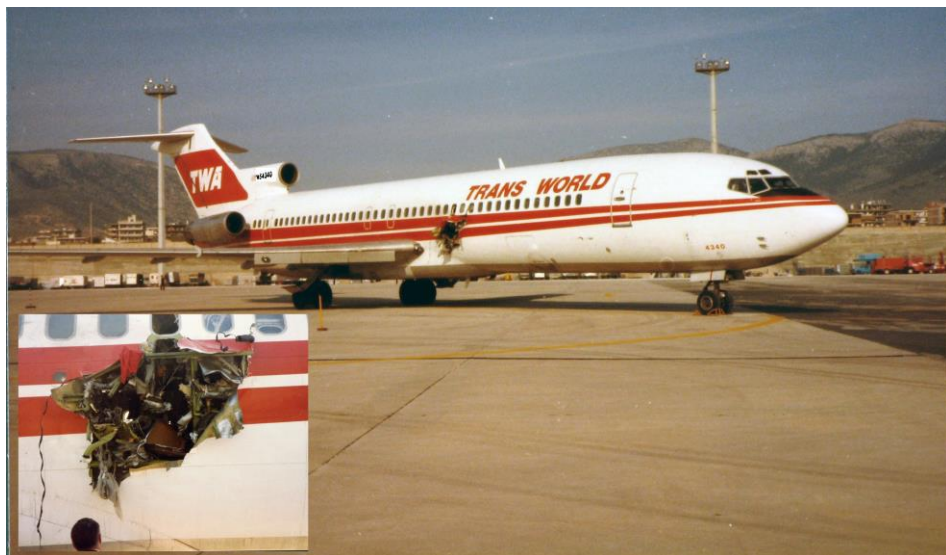
Εικόνα 16 Το N54340 αμέσως μετά την προσγείωσή του στο Ελληνικό.

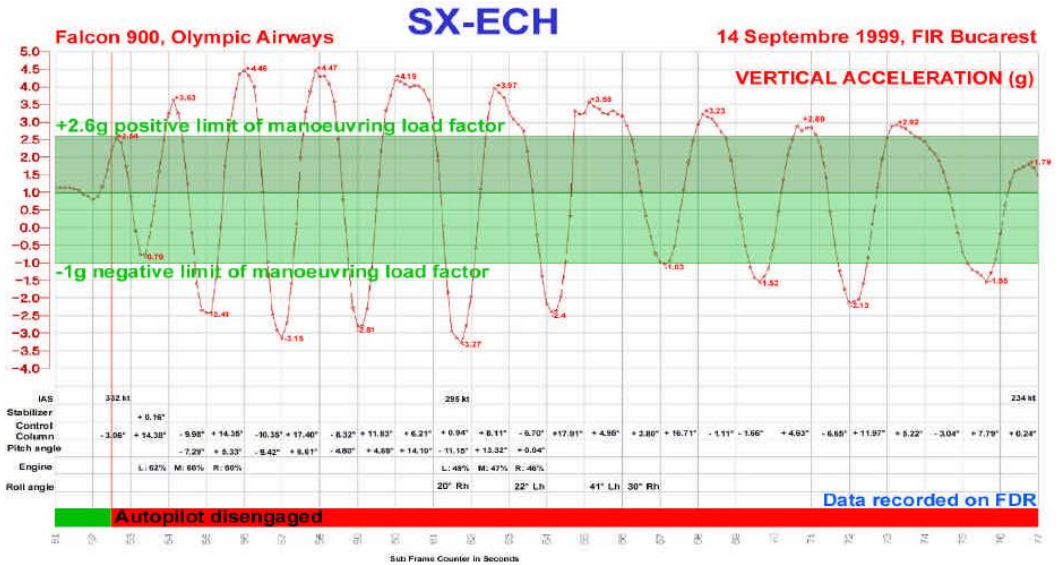
Εικόνα 1 Ρουμανικό Πόρισμα ατυχήματος, σελίδα 83: Η εξέλιξη των φονικών ταλαντώσεων.

- (α) οι θανατηφόρες ταλαντώσεις, διήρκεσαν γύρω στα 25 δευτερόλεπτα,
- (β) τα πρώτα περίπου 6 δευτερόλεπτα οι ταλαντώσεις έβαιναν αυξανόμενες, περίπου τα επόμενα 15 ήταν σταθερές και μετά προχώρησαν αποσβενυόμενες.
- (γ) ο αυτόματος πιλότος ήταν ενεργοποιημένος μόνο κατά τα πρώτα 1-2 δευτερόλεπτα.

Συμπέρασμα: οι ταλαντώσεις ήταν το αποτέλεσμα ανθρώπινης παρέμβασης (Ρουμανικό πόρισμα σελ. 75 §3.2 «Causal factors» εδάφιο «3. Inappropriate inputs on the control column at high speed and with Arthur unit failed in "low-speed" mode leading to Pilot Induced Oscillations.»).

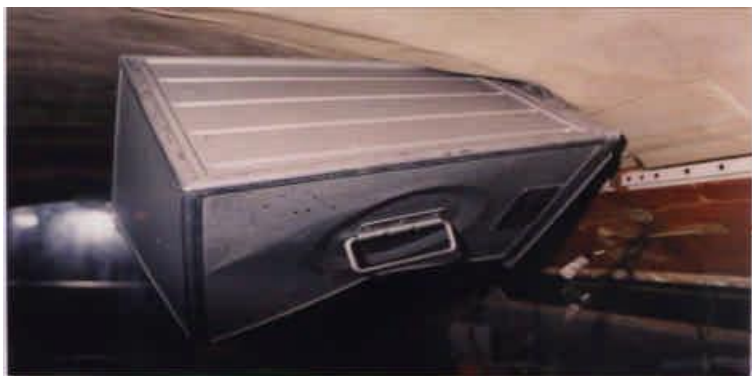
Εικόνα 2 Ρουμανικό Πόρισμα ατυχήματος, Σελίδα 77, φωτογραφία 3, η χαρακτηριστική φωτογραφία του ατυχήματος με το κουτί των σάντουιτς να έχει καρφωθεί στην οροφή του αεροσκάφους την οποία και είχε τρυπήσει, φανερώνοντας τη βιαιότητα των ταλαντώσεων που στοίχησε τη ζωή σε 7 ανθρώπους.
