Η Ιστορία των Δημοσίων Αερομεταφορών στην Ελλάδα

ΠΑΡΑΡΤΗΜΑ Β : Συμπλήρωμα Ατυχημάτων.
(ε) Μάιος 2020

Συμπλήρωμα Ατυχημάτων

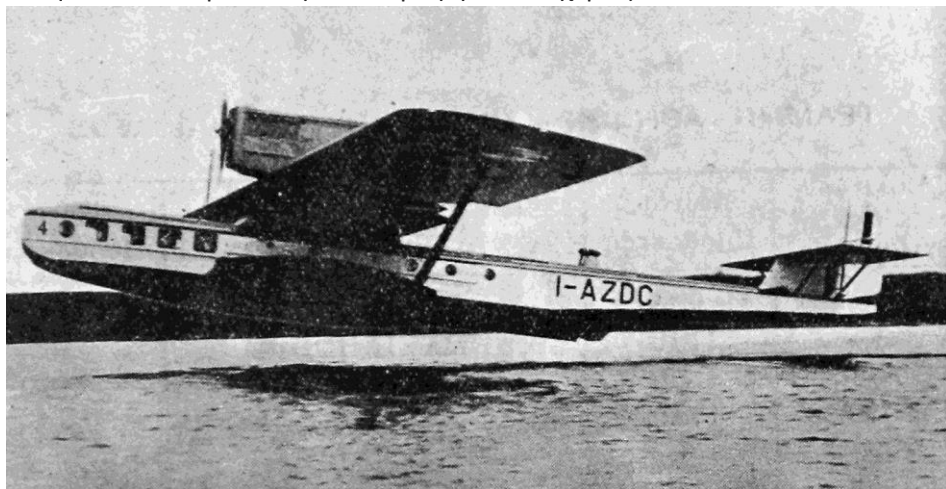
Εικόνα 1 Αεροσκάφος Dornier Do J Wal Asso 500 Cabina της Aero Espresso Italiana (ΠΗΓΗ: «Αεροπορικός Οδηγός», Υπουργείο Αεροπορίας, 1931, σελ 72 – «Δρομολόγια Ιταλικής Εταιρείας "AEROEXPRESSO"»).
